## Bird Electrocution in the Daurian Steppe (South-Eastern Trans-Baikal Region), Russia

### ГИБЕЛЬ ПТИЦ НА ЛЭП В ДАУРСКОЙ СТЕПИ (ЮГО-ВОСТОЧНОЕ ЗАБАЙКАЛЬЕ), РОССИЯ

Goroshko O.A. (Daurisky State Biosphere Nature Reserve, Chita Institute of Nature Resources, Ecology and Cryology, Chita, Russia)

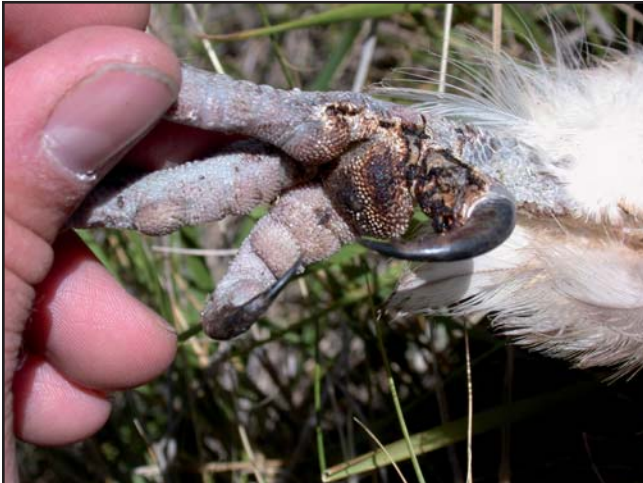
Ожог на лапе погибшего мохноногого курганника (*Buteo hemilasius*).  
Фото О. Горошко.

Burn on foot of electrocuted Upland Buzzard (*Buteo hemilasius*).  
Photo by O. Goroshko.

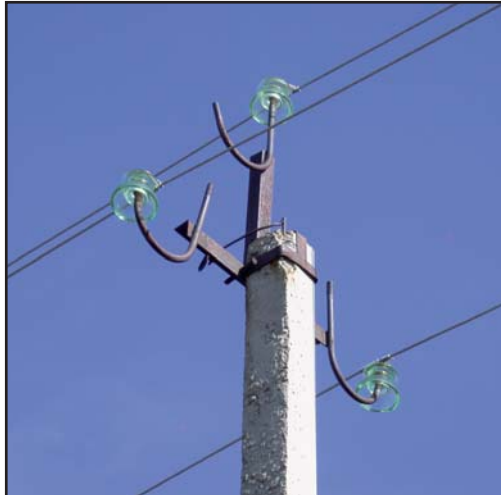
Опасная для птиц бетонная промежуточная опора.

Concrete one-post pole hazardous for birds

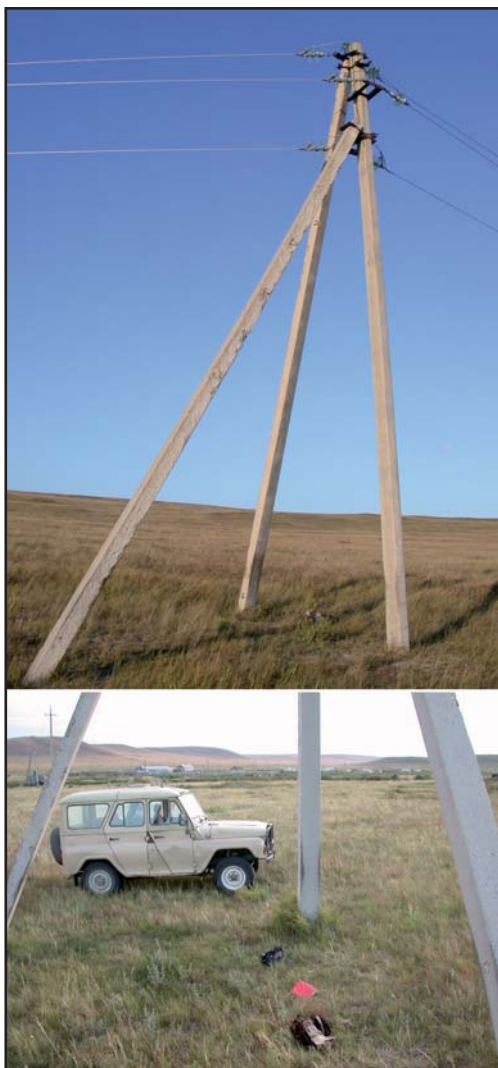
Угловые бетонные опоры особенно опасны. До четырёх мёртвых птиц может быть найдено под одной такой опорой. Около опоры на фотографии – мохноногий курганник и ворон (*Corvus corax*) (между ними – тетрадь исследователя). Фото О. Горошко.

Concrete three-post poles are a hazardous for birds. Up to 4 electrocuted birds can be found near one such pole. Electrocuted Upland Buzzard and Raven (*Corvus corax*) near concrete three-post pole (notebook is located between the birds). Photos by O. Goroshko.

стота установки анкерных и угловых опор в ЛЭП максимальна. Анкерные, угловые, а также концевые опоры оснащены сложными траверсами с близко расположенными оголёнными проводами и заземлёнными металлическими элементами – это значительно увеличивает вероятность поражения птиц электротоком. По-видимому, прежде всего, по этой причине смертность птиц на угловых опорах почти в 20 раз выше, чем на промежуточных (табл. 2). Кроме того, мощные угловые опоры, возможно, более привлекательны для птиц в качестве присадки. Наиболее высокий уровень гибели оказался на угловых и анкерных бетонных опорах, расположенных в ЛЭП, промежуточные опоры в которых деревянные (табл. 3). В ходе наших исследований останки погибших птиц были практически под всеми такими опорами, а под некоторыми из них находили 2–4 птицы.

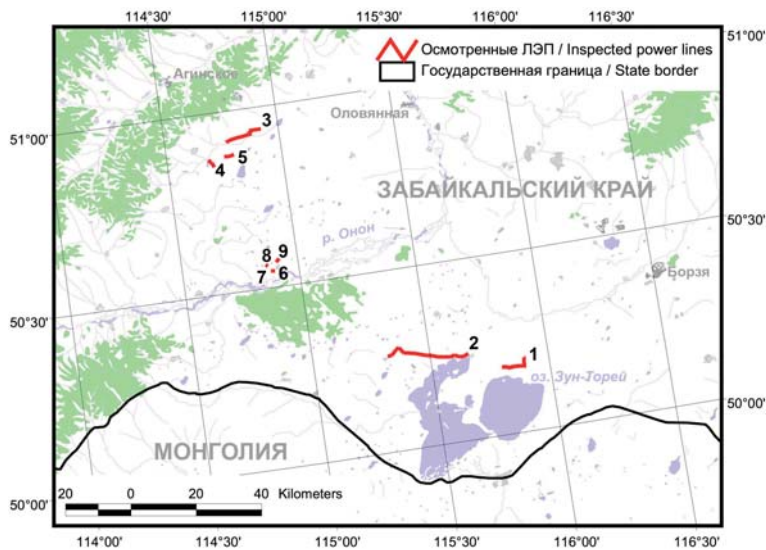
Fig. 2. Observed power lines.

For the survey, we have selected three PL of 6–10 kV, electric poles are mainly concrete (fig. 2) and wooden with upright insulators. Two of these PL (1 and 2) are located in the buffer zone of the Daursky NR, and one PL (3) – in the cooperative zone. In the selected PL we have observed the all concrete poles and a part of wooden ones (table 1). We observed three PL (1–3) including concrete and wooden simple one-post poles and concrete complex reinforced poles. The reinforced complex concrete poles (with 2 or 3 connected poles) are used for strengthening of the PL. We sampling observed also some concrete complex reinforced poles located in PL including only wooden simple poles (PL 1–9).

Рис. 2. Обследованные ЛЭП.

Для обследования нами было выбрано три ЛЭП 6–10 кВ со штыревыми изоляторами, значительная часть опор которых – бетонные (рис. 2). Из них две ЛЭП (№№1 и 2) – в буферной зоне заповедника и одна (№3) – в его зоне сотрудничества (транзитной зоне). ЛЭП №№ 2 и 3 изначально содержали только бетонные опоры, которые в дальнейшем из-за их поломки были частично заменены на деревянные. На выбранных ЛЭП нами были осмотрены окрестности всех бетонных опор в пределах указанных в таблице 1 участков. Деревянные опоры обследованы выборочно. Это было сделано для сравнения степени их опасности с бетонными опорами.

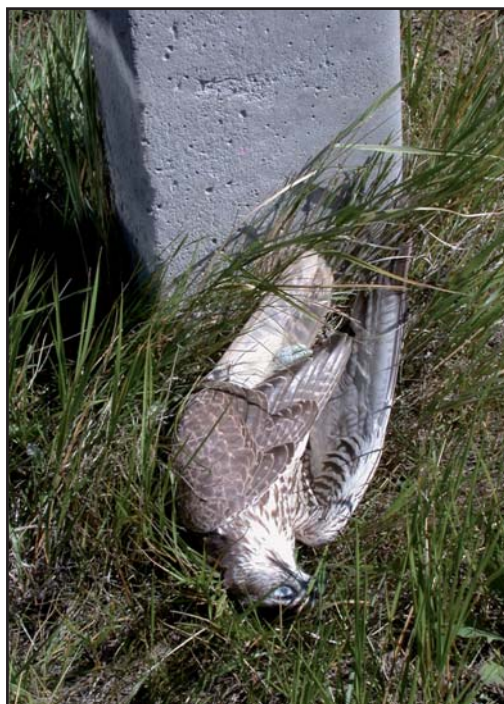
Мёртвый балобан  
(*Falco cherrug*) под промежуточной бетонной опорой.

Electrocuted Saker  
Falcon (*Falco cherrug*)  
near concrete one-post  
pole.

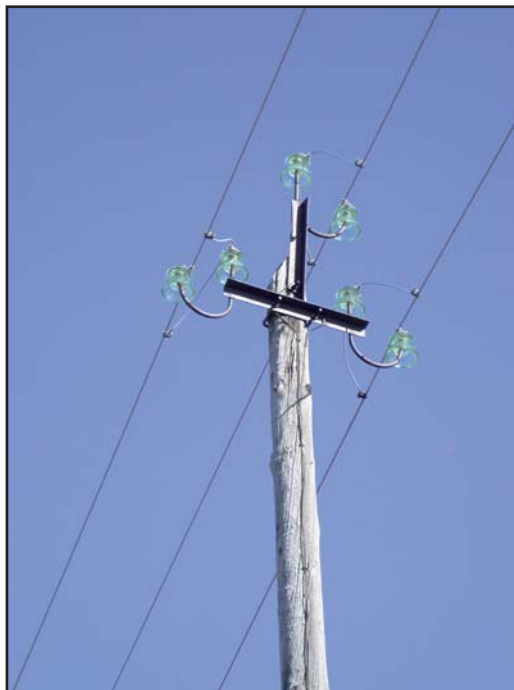
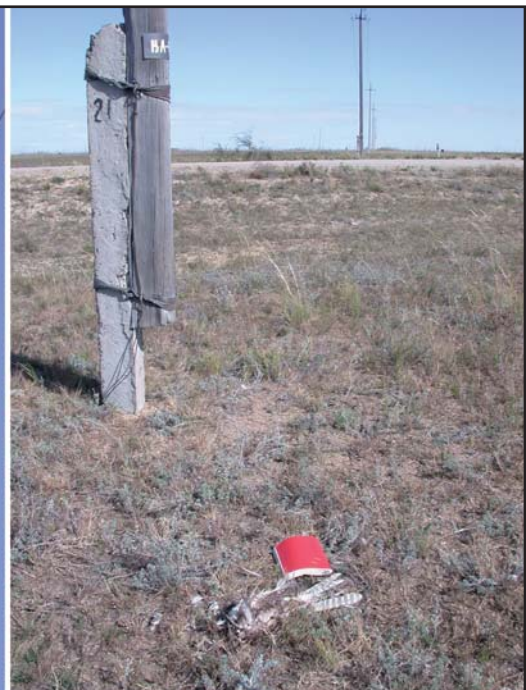
Опасная заземлённая деревянная опора, на которой погиб балобан. Фото О. Горошко.

Wooden electric pole hazardous for birds and the Saker Falcon electrocuted there. Photos by O. Goroshko.

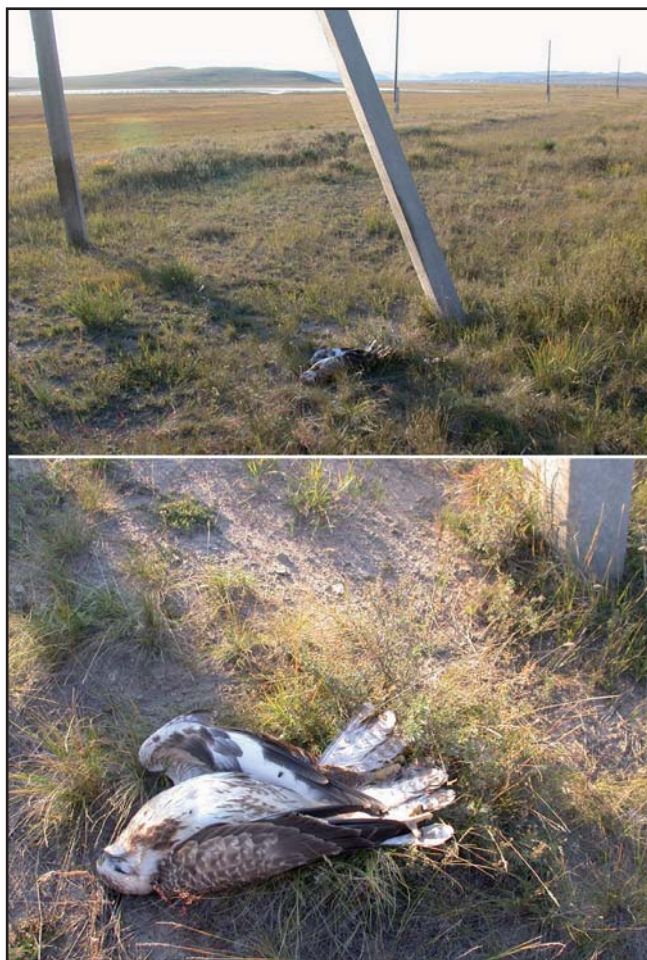
Мёртвый мохноногий курганник под угловой бетонной опорой.  
Фото О. Горошко.

Electrocuted Upland Buzzard near concrete three-post pole.  
Photos by O. Goroshko.

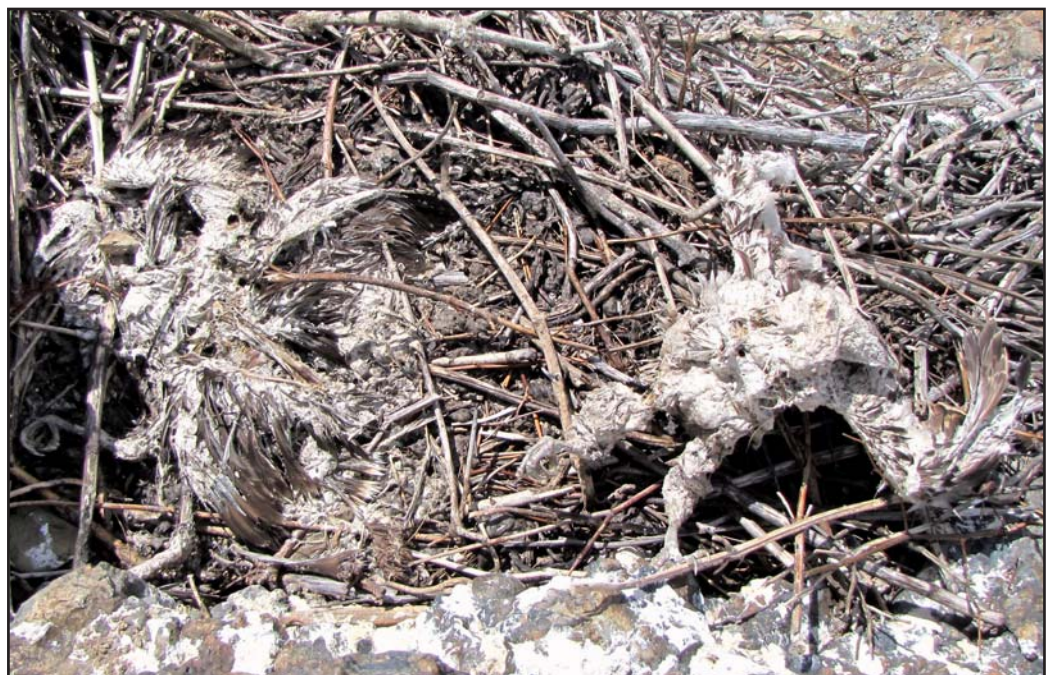
Погибший выводок мохноногих курганников – результат гибели взрослых птиц на ЛЭП, проходящей близ гнезда.  
Фото А. Барашковой.

Lost brood of the Upland Buzzard as a result of electrocution of adults on the power line near the nest.  
Photo by A. Barashkova.

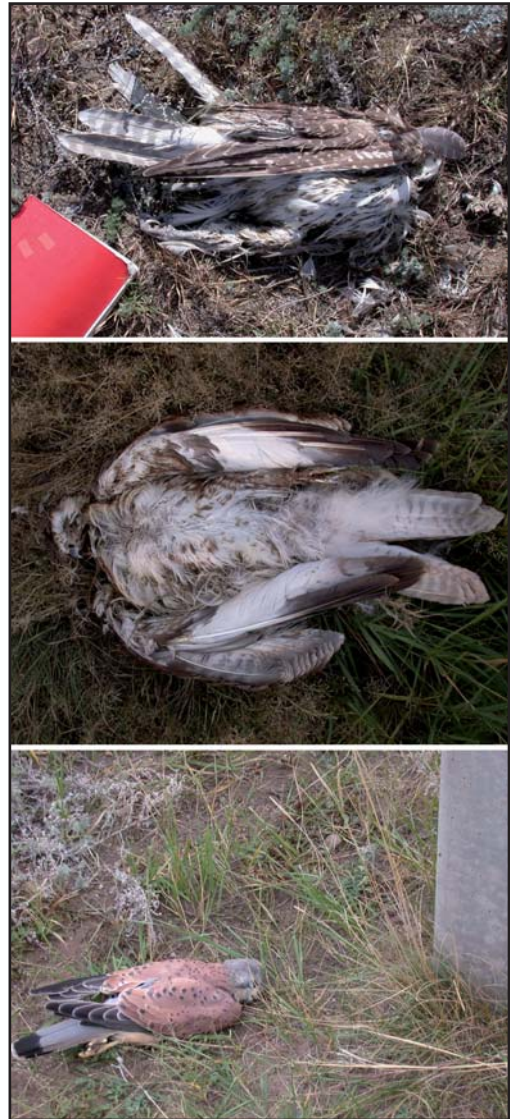
Погибшие на ЛЭП балобан (вверху), мохноногий курганник (в центре) и самец обыкновенной пустельги (*Falco tinnunculus*) (внизу). Фото О. Горошко.

Electrocuted birds: Saker Falcon (upper), Upland Buzzard (center) and male Kestrel (*Falco tinnunculus*) (bottom). Photos by O. Goroshko.
